TRINOVAL

Site de THIEULLOY-L'ABBAYE (80)

Dossier de Demande d'Autorisation d'Exploiter (DDAE) Dossier n°8 : Annexes techniques

Equivalence de la barrière passive du casier 2
Eléments de réponse aux demandes du tiers expert

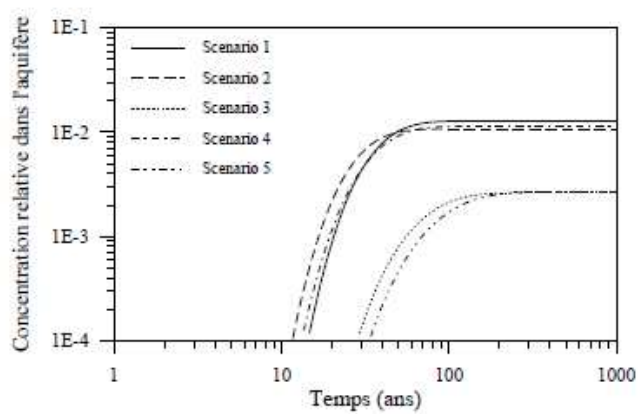
Figure A.4 – Comparaison des scénarios avec teneurs en eau non saturées pour certaines couches

La discussion peut ensuite s'engager sur les effets de la saturation ou de la non saturation. Le Guide précise alors que le scénario 2 est sensiblement équivalent si l'on considère que les couches les plus perméables ne sont pas saturées, figure A4 du Guide reproduite ci-après, alors qu'en cas de saturation de toutes les couches, le cas n°2 est plus favorable, Figure A5 ou A7 du Guide, selon que l'on considère ou non une dégradation du polluant.

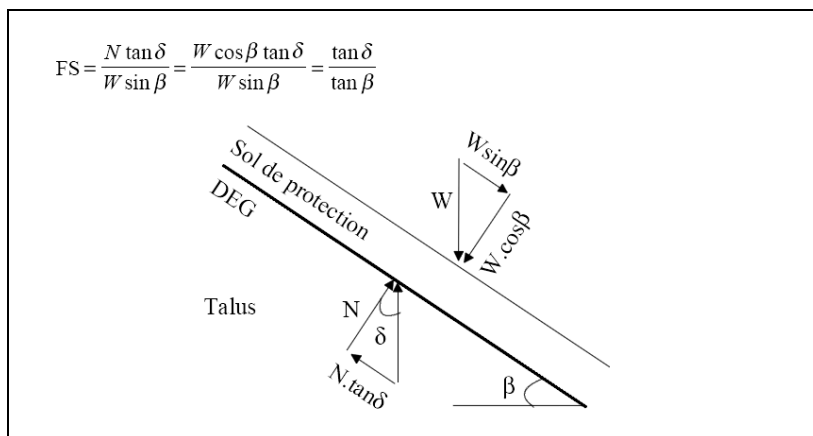
Bilan des forces en conditions drainées

$$FS = \tan \phi / \tan \beta$$
