ETUDE DU BASSIN D'ALIMENTATION DES CAPTAGES DE CAIX (80) – CAPTAGE GRENELLE

Délimitation des aires d'alimentation des captages prioritaires du Bassin Artois Picardie et cartographie de leur vulnérabilité intrinsèques vis-à-vis des pollutions diffuses

Avril 2011
A61990/A

RAPPORT

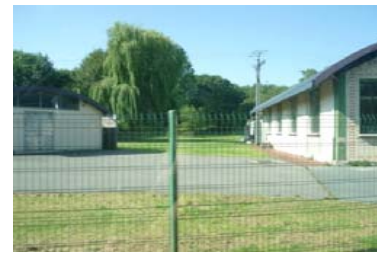
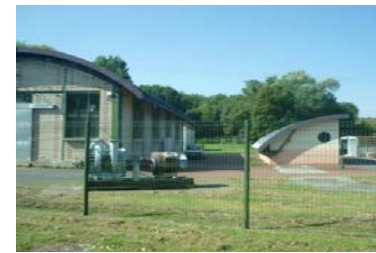
Vue depuis le chemin d'accès (à l'est des bâtiments). A gauche Bâtiment abritant F1.3 et F1.4. A droite, Bâtiment abritant F1.1 et F1.2

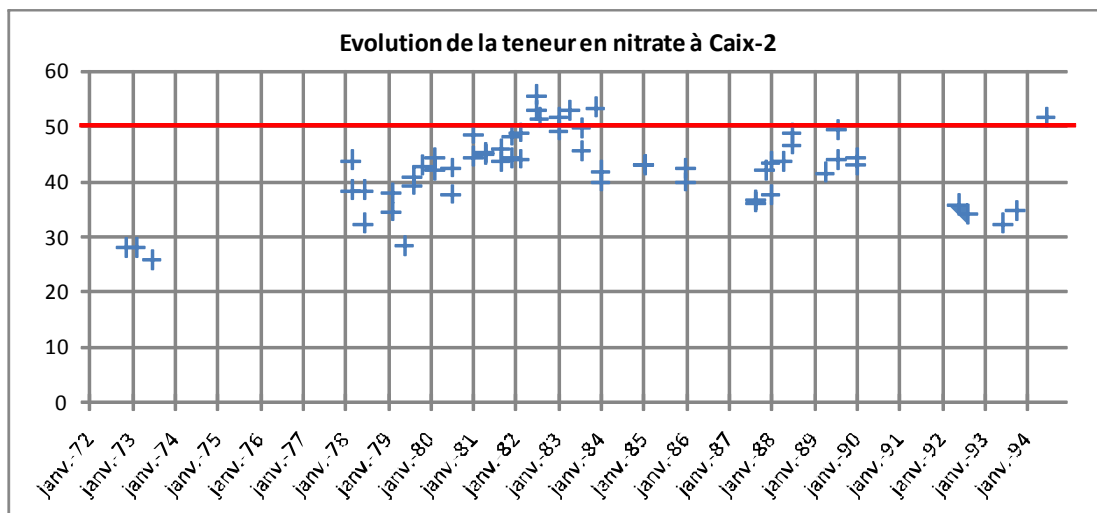
Figure 3 : Evolution des teneurs en nitrates à Caix 2

La concentration en nitrates est relativement élevée. Entre 1980 et 1990, sa valeur est supérieure à 40 mg/l. Le seuil de potabilité, fixé à 50 mg/l, a été dépassé en 1982, 1983 et en 1994.

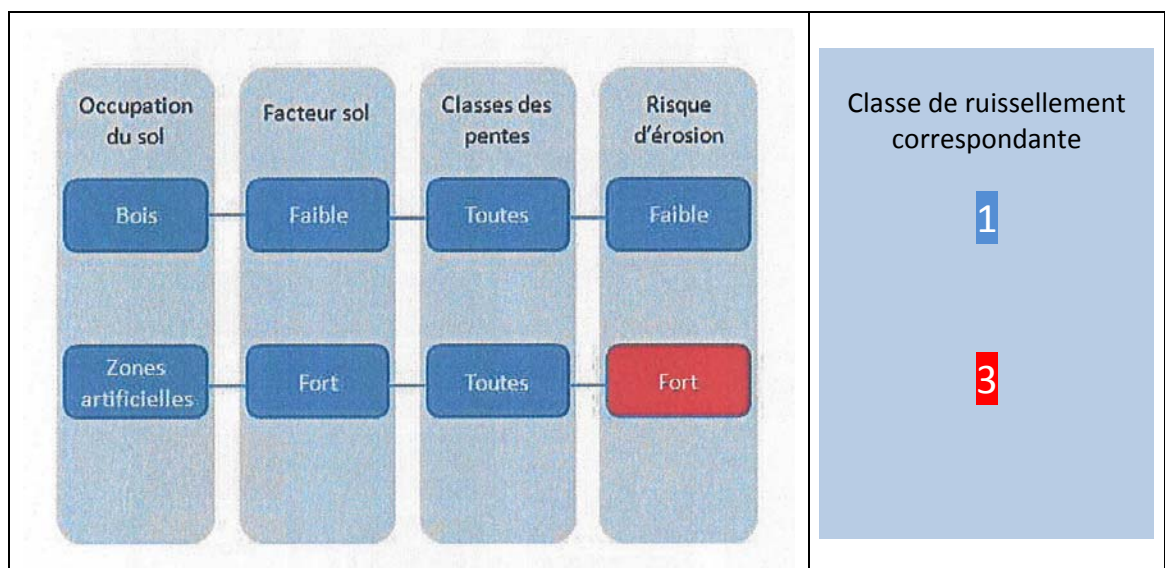
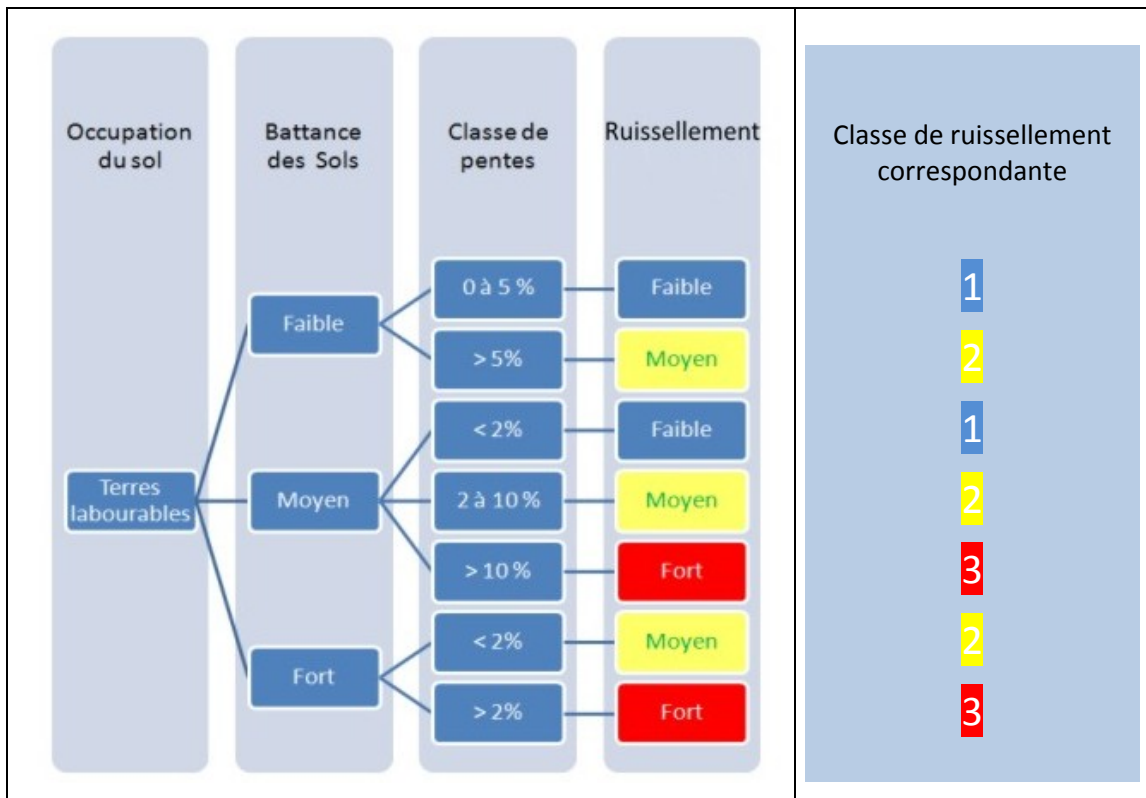
Figure 7 : Arbre de décision pour la détermination du facteur I.

Dans le cas des bassins d'alimentation de Caix, l'arbre décisionnel peut se résumer ainsi pour les trois catégories d'occupation du sol identifiées : zones boisées, zones urbanisées et terres labourables.

Ainsi, les sols, dont la battance est élevée, et situés sur les versants pentus contribueront à la vulnérabilité intrinsèque de l'aquifère. Ces caractéristiques de sols (forte pente, forte battance) ont pour effet de concentrer le ruissellement des intrants et de les transférer au fond des vallées. Bien que l'infiltration des intrants n'ait pas lieu au droit de ces secteurs, ce sont des zones à enjeux, puisque qu'elles sont à l'origine de la concentration des intrants par ruissellement dans les vallées, lieux où l'infiltration peut se produire.

A contrario, lorsque le ruissellement sera faible, les intrants ne sont pas transférés et peuvent être repris ou dégradés par le couvert, réduisant ainsi la vulnérabilité de l'aquifère.

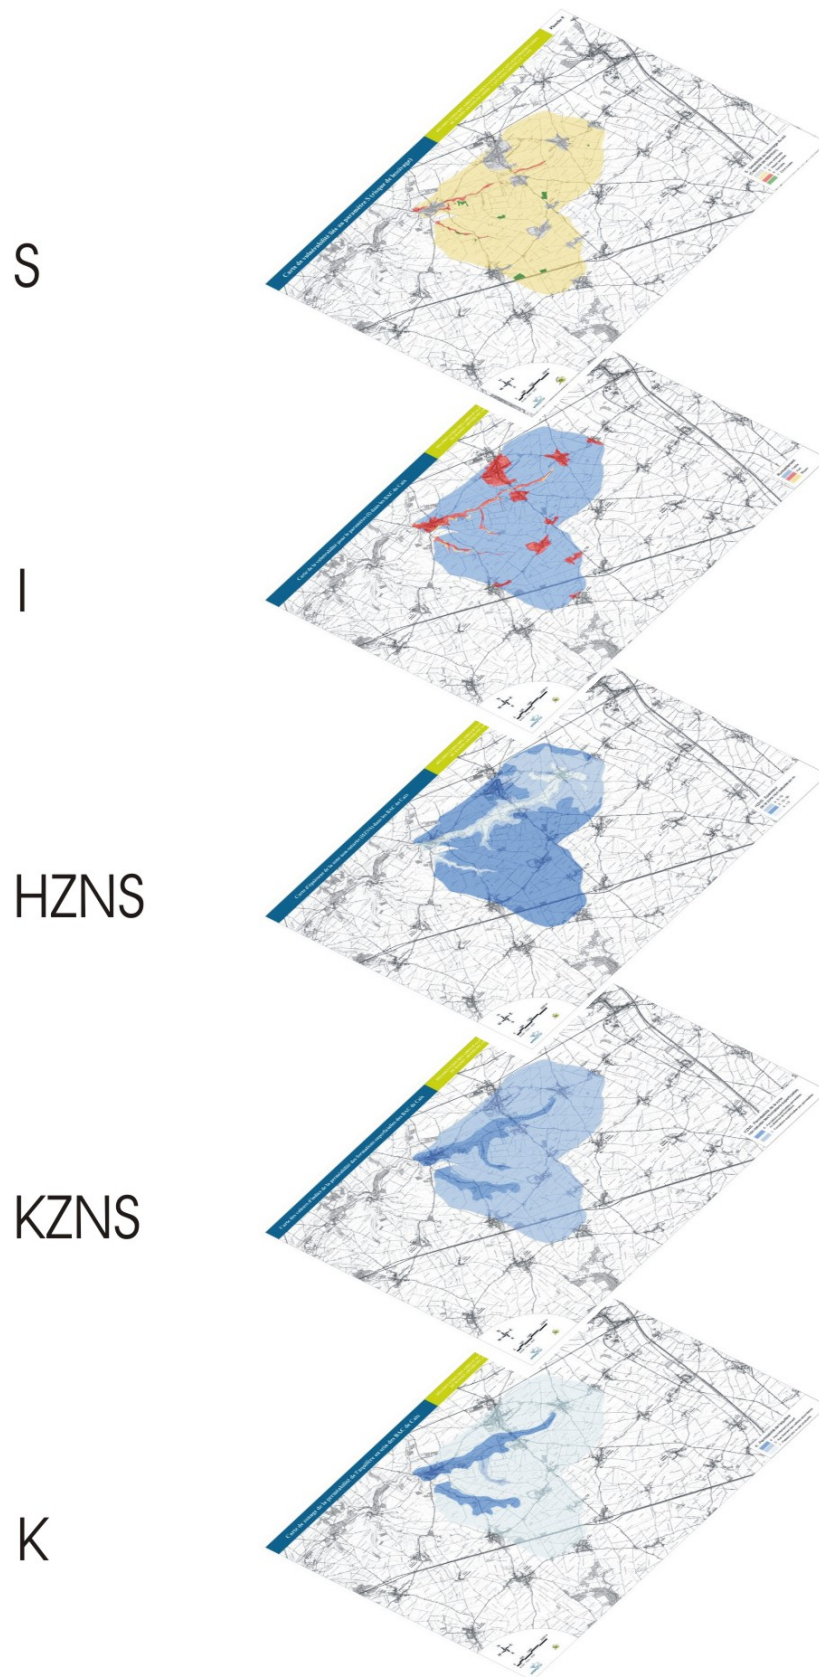
Figure 9 : Réalisation de l'analyse multi-critère sur les bassins d'alimentation de captage de Caix.

$$\text{Vulnérabilité} = 0.25 S + 0.25 I + (0.15 \text{ HZNS} + 0.15 \text{ KZNS}) + 0.20 K$$

En chaque point analysé, la vulnérabilité intrinsèque globale est obtenue par superposition des cartes suivantes, conduisant à la vulnérabilité intrinsèque globale de la craie sur le BAC de Caix présentée sur la Planche 16 annexée :

La vulnérabilité intrinsèque est faible sur la majeure partie des plateaux. Sur ces plateaux, la vulnérabilité peut-être localement très faible ou modérée. Elle est également considérée comme faible au droit des zones boisées.

La vulnérabilité intrinsèque de l'aquifère est élevée à très élevée au droit des vallées et sur les versants proches. Ces versants, bien que ne représentant pas directement une zone d'infiltration, sont un des facteurs de concentration des intrants agricoles aux fonds des vallées. Ces versants représentent donc des zones à enjeux. C'est à ce niveau que les actions doivent être menées. Par approche similaire, compte tenu de leur caractère particulier lié à leur imperméabilisation facilitant le transfert de polluants éventuels, les zones urbanisées sont considérées en forte vulnérabilité (zones à enjeux pour les aspects artisanaux ou industriels, assainissement, traitements spécifiques).

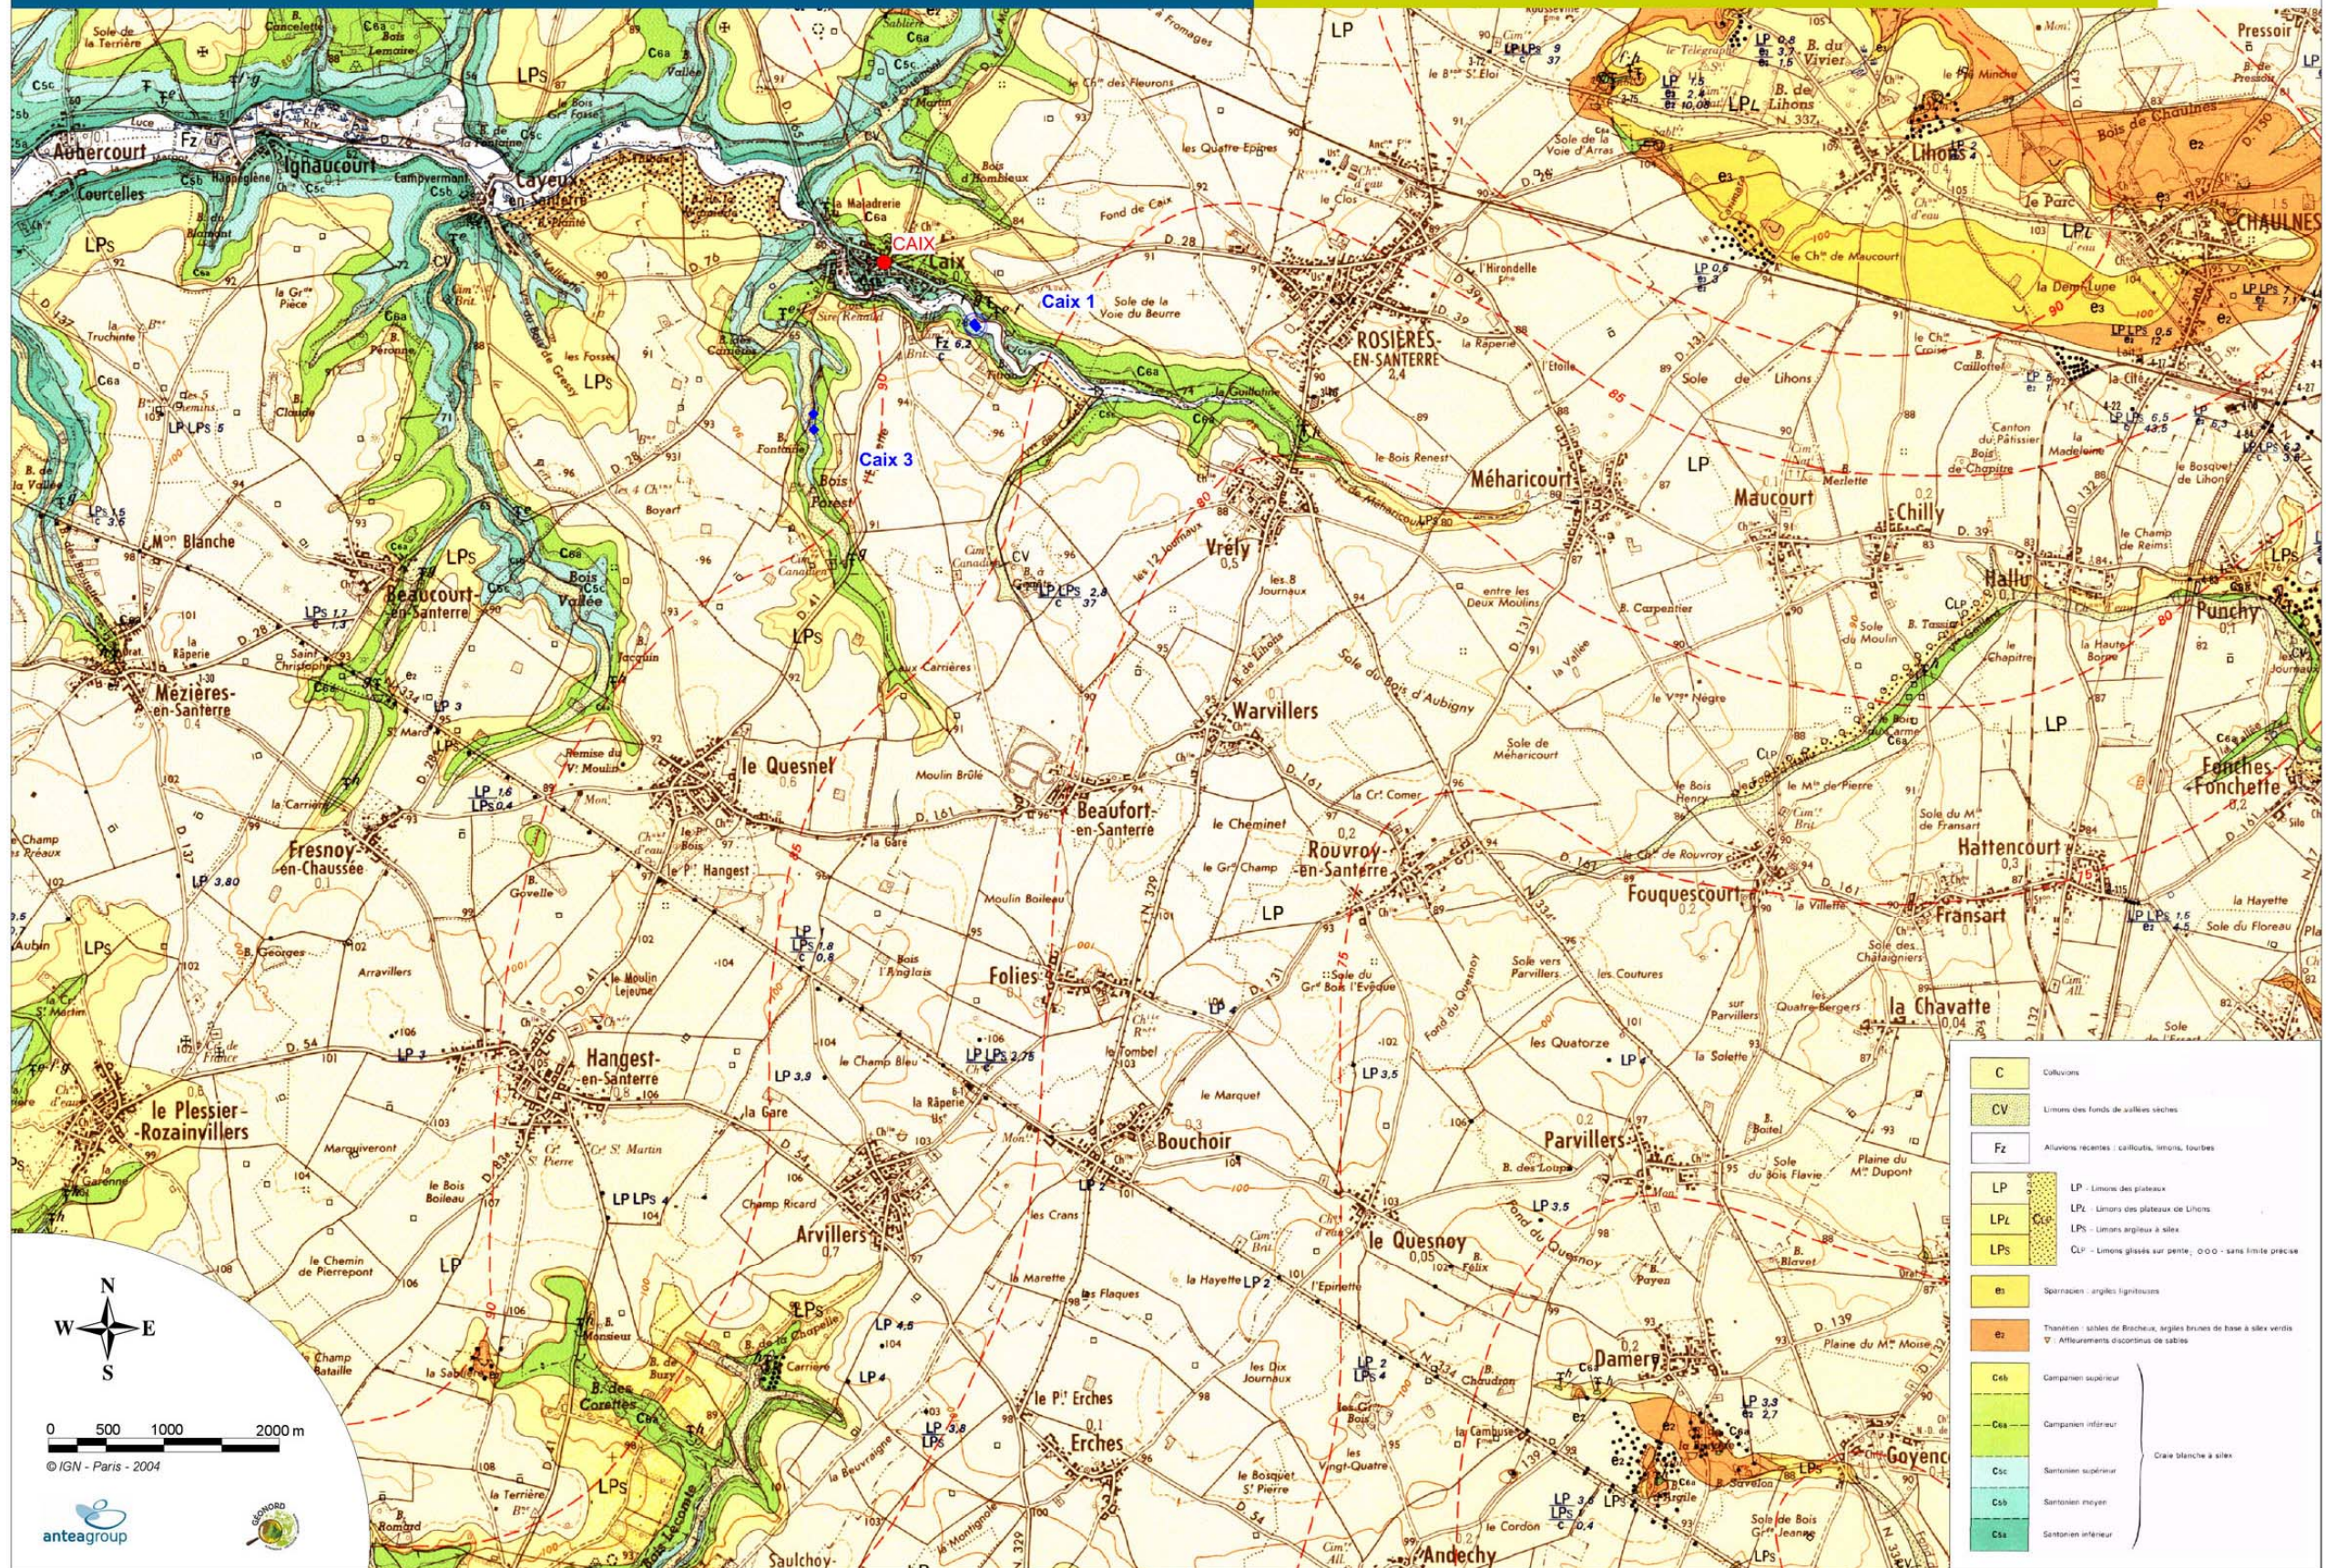
Planche 1

Carte piézométrique aux environs des champs captants de Caix 1 et Caix 3

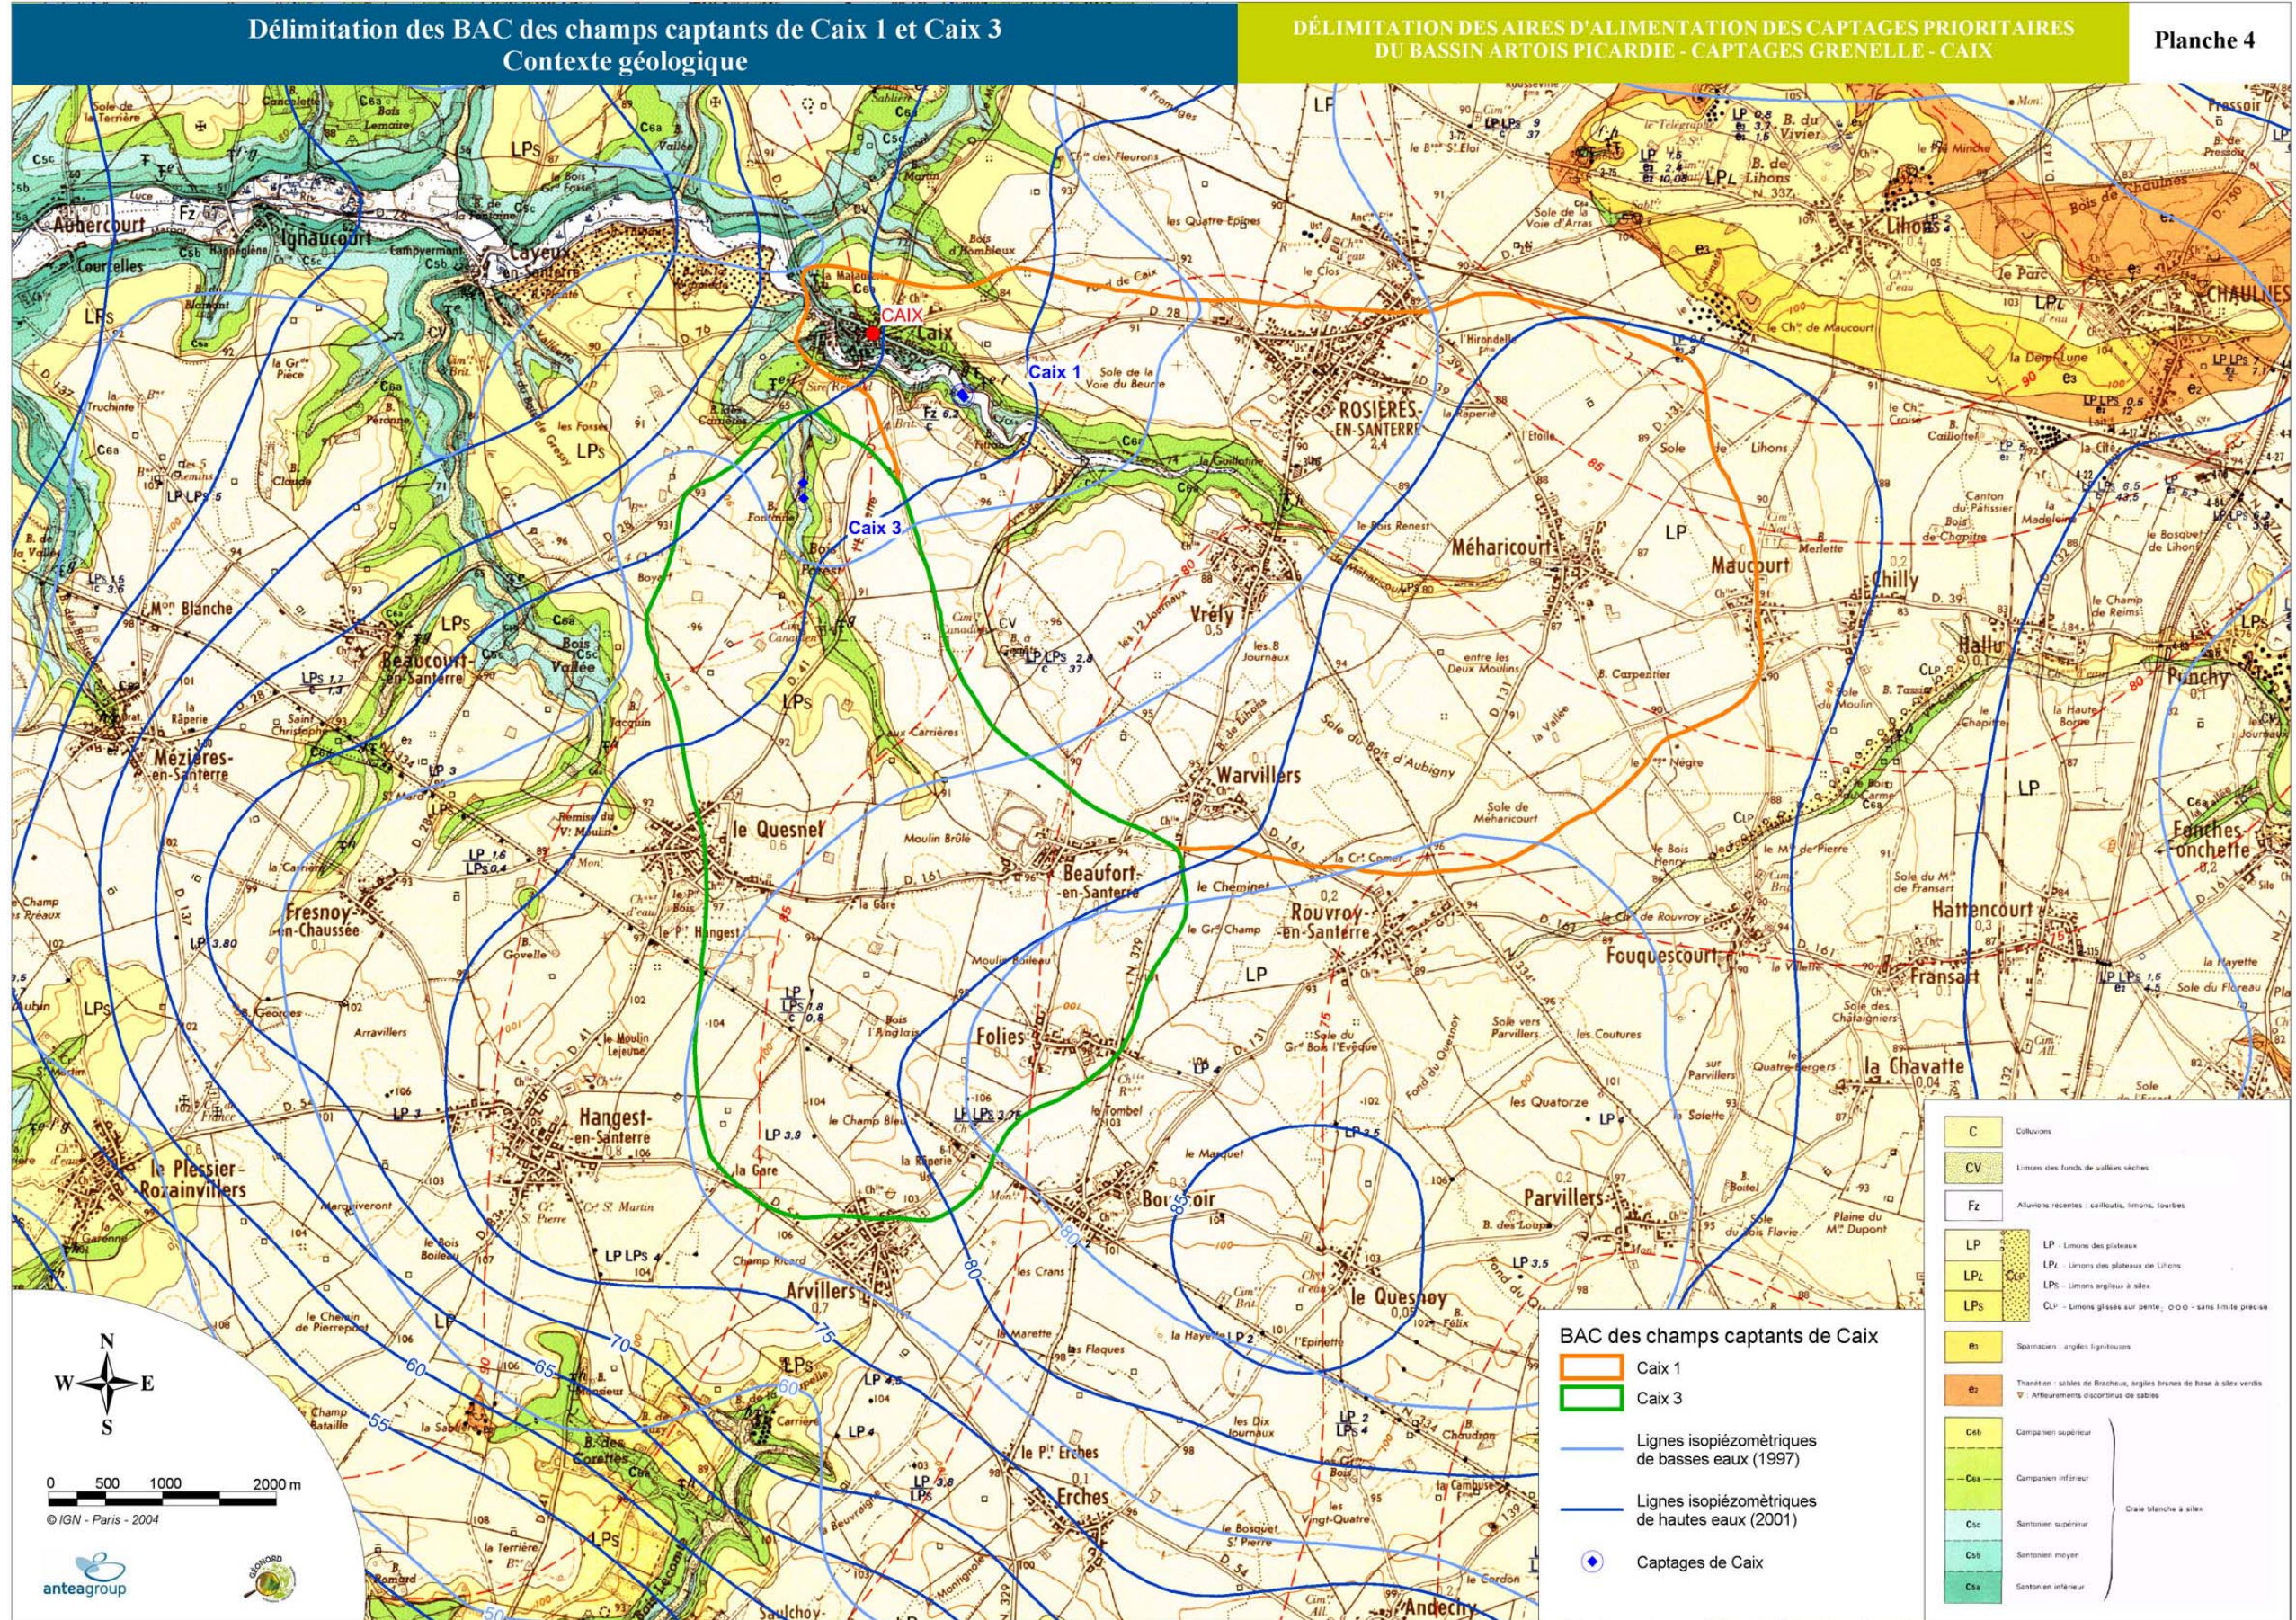
Planche 3

La carte piézométrique (Planche 3 annexée) souligne la proximité d'un dôme piézométrique au Sud-Est des champs captants, et une direction d'écoulement vers le Nord-Ouest. Cette dernière est similaire au sens d'écoulement hydrographique.

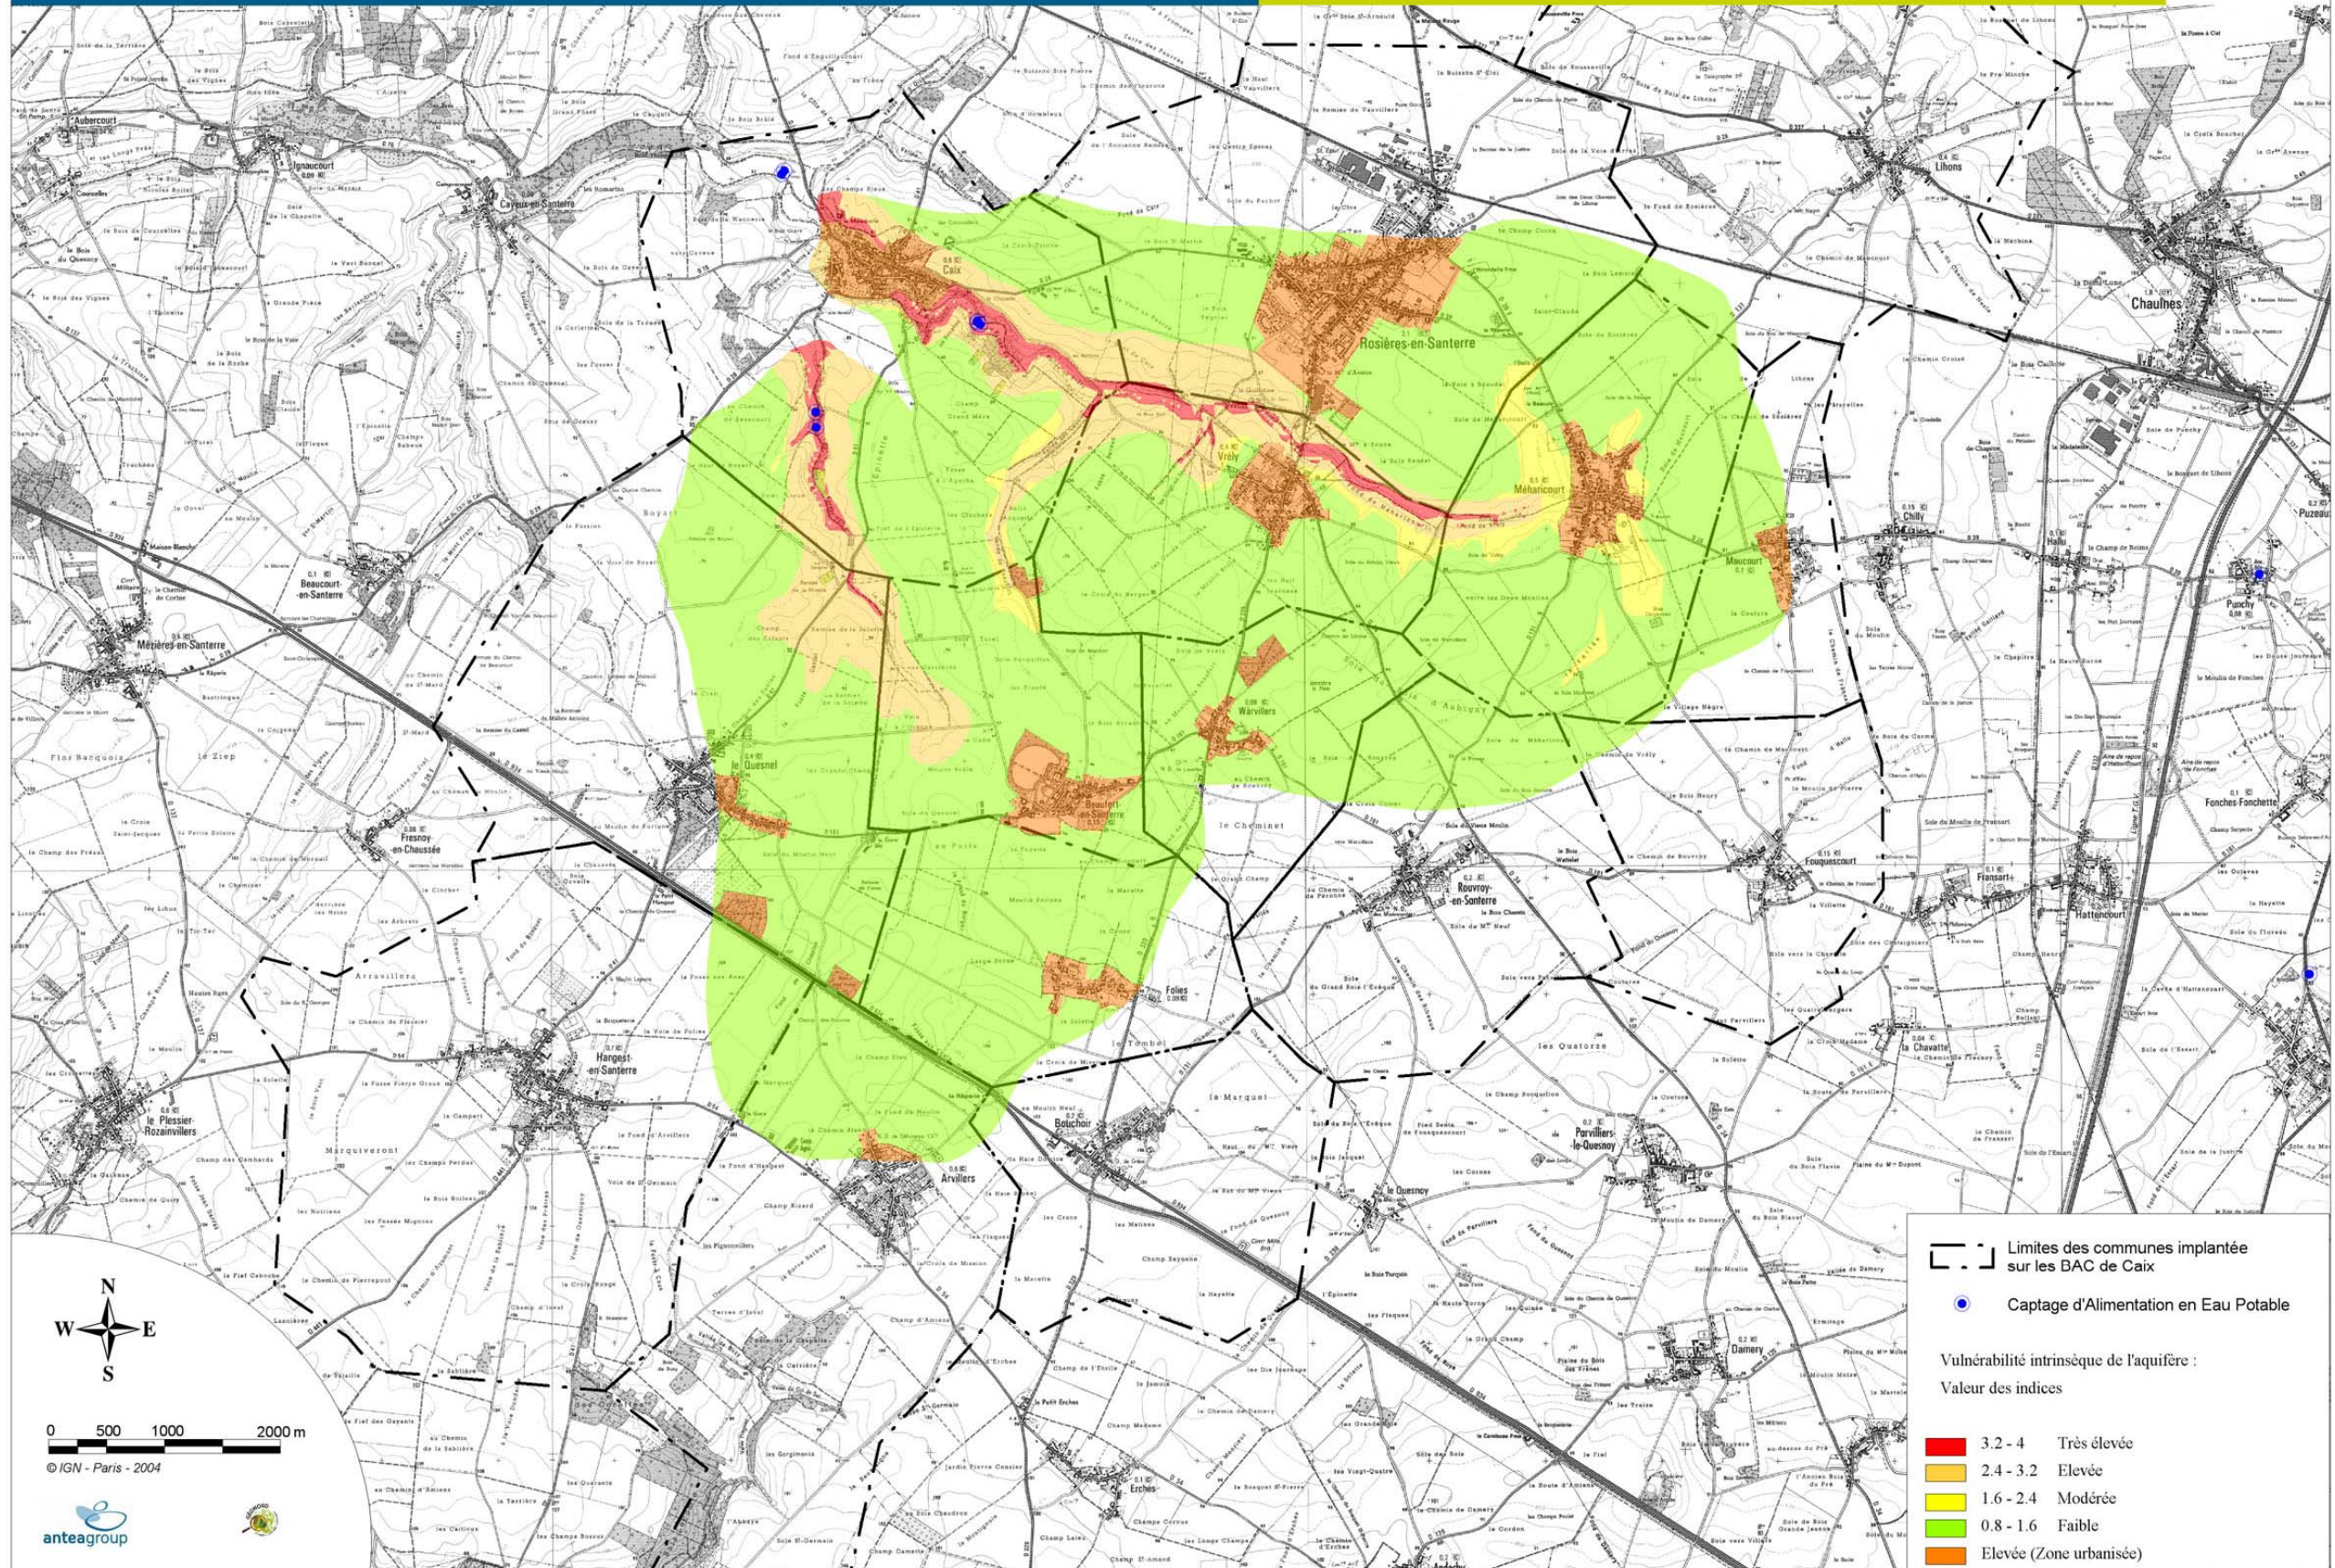
Elaboration cartographique de la vulnérabilité intrinsèque de l'aquifère dans les BAC de Caix
