ANALYSE DU RISQUE Foudre

Entrepôt JJA ZAC DES HAUTS PLATEAUX MOUFLERS

ETUDE TECHNIQUE DE PROTECTION CONTRE LA Foudre

Entrepôt JJA ZAC des hauts plateaux MOUFLERS

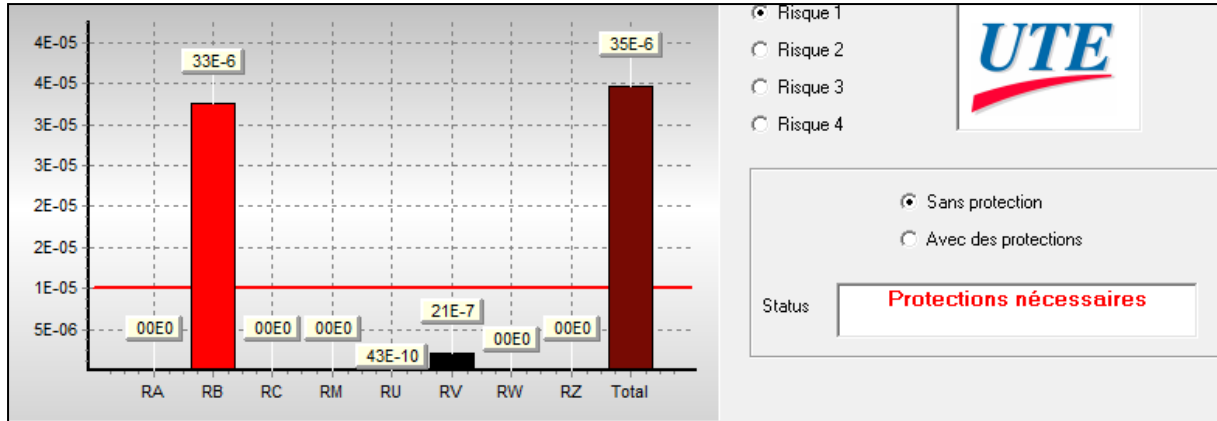
Bâtiment sans protection

Lorsque le bâtiment n'est pas équipé de protection contre la foudre, le diagramme ci-dessus montre que la valeur du risque de perte de vie humaine R1, égale à $3,5 \cdot 10^{-5}$, est supérieure au risque tolérable, dont la valeur est fixée à 10^{-5} .
