**DOSSIER DE DEMANDE D'AUTORISATION
ENVIRONNEMENTALE**

Projet de fonderie de recyclage de chutes d'aluminium

**Résumé non technique
de l'étude des dangers**

**Société Aluminium Foundry France
38 route de Chauny
80 400 HAM**

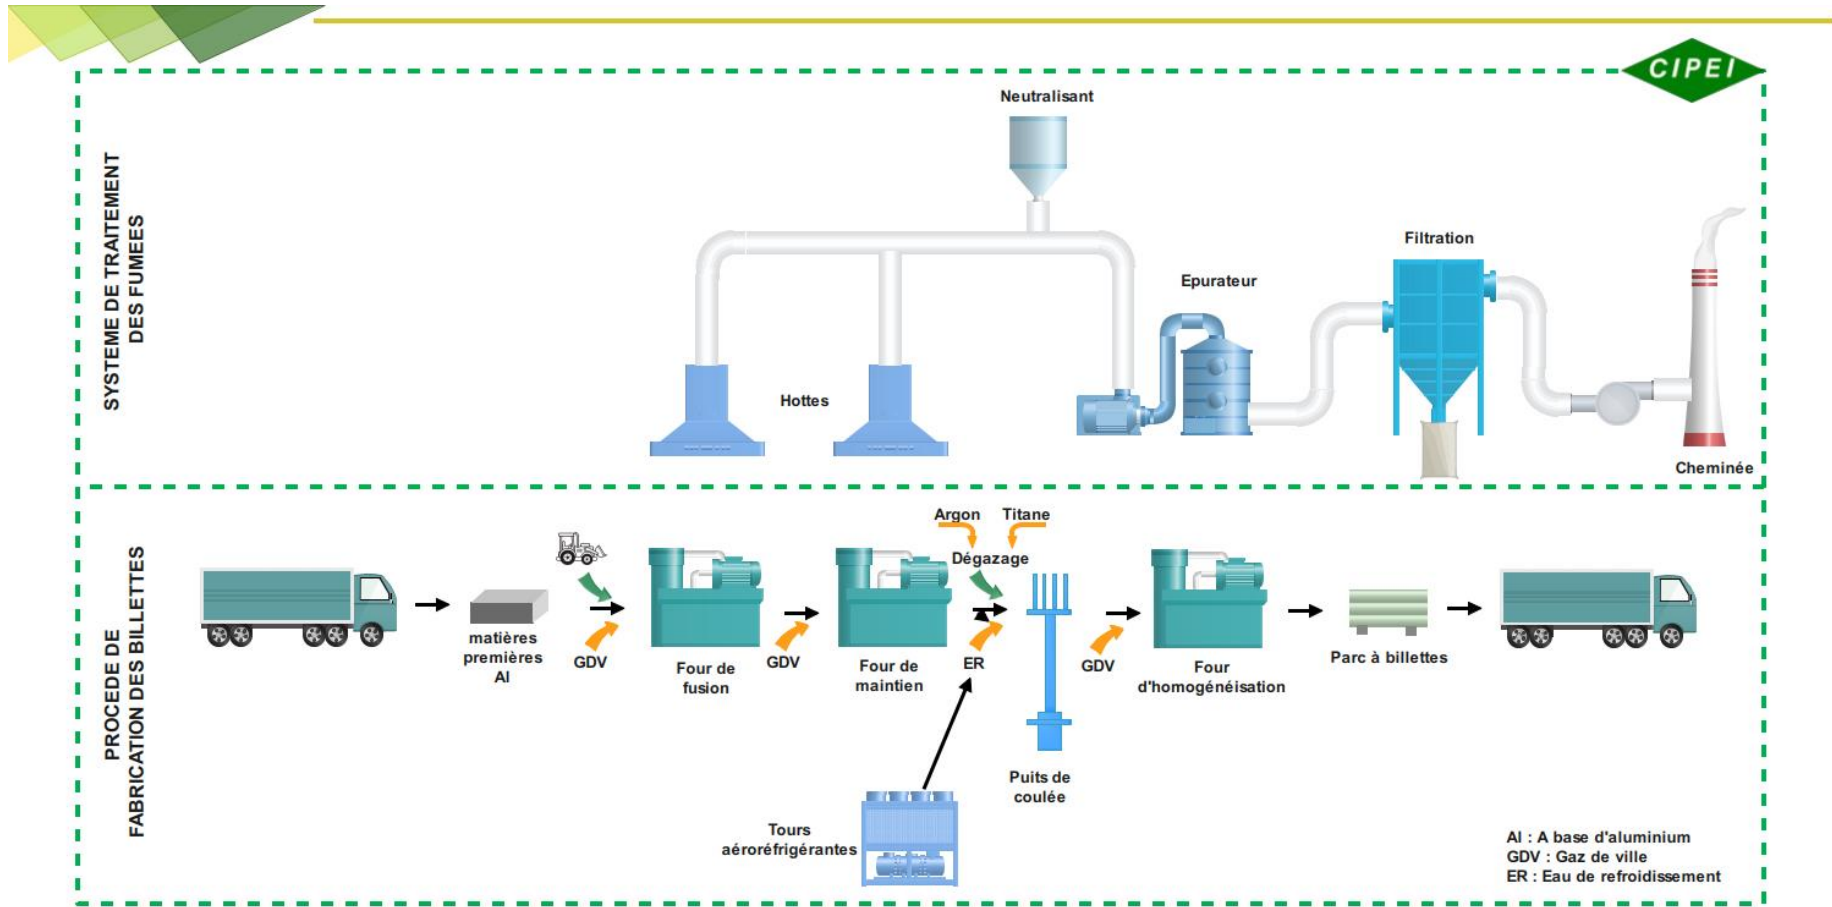
Le procédé de fabrication des billettes est représenté dans la figure suivante :

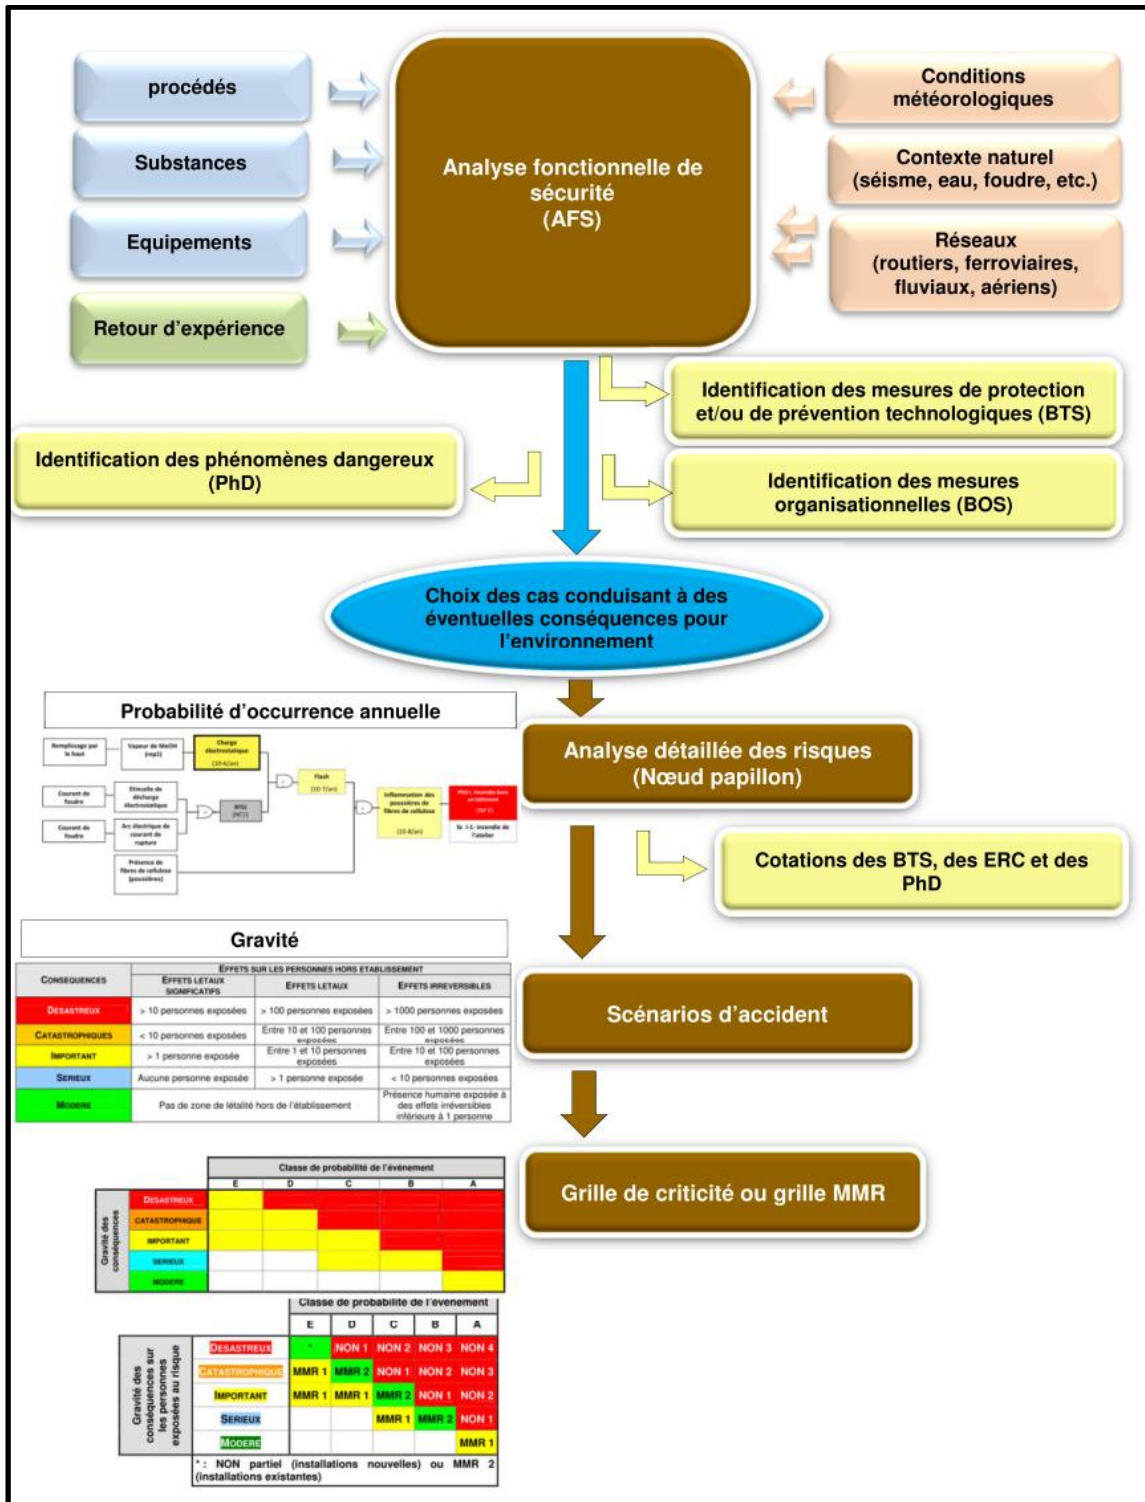
Schéma 1. Schéma de la méthodologie liée au risque accidentel.

Elle permet d'identifier les événements redoutés centraux (ERC) pouvant avoir des effets à l'extérieur du site. Ces ERC seront étudiés en détail afin de vérifier si les phénomènes dangereux qu'ils génèrent pouvaient constituer des événements initiateurs de phénomène dangereux pouvant avoir lieu sur une installation soumise à autorisation.

À partir de l'évaluation de l'intensité des effets des accidents potentiels à travers le dimensionnement des phénomènes dangereux (calcul des distances associées à leurs effets potentiels), les effets dominos des installations les unes sur les autres ont été identifiés.

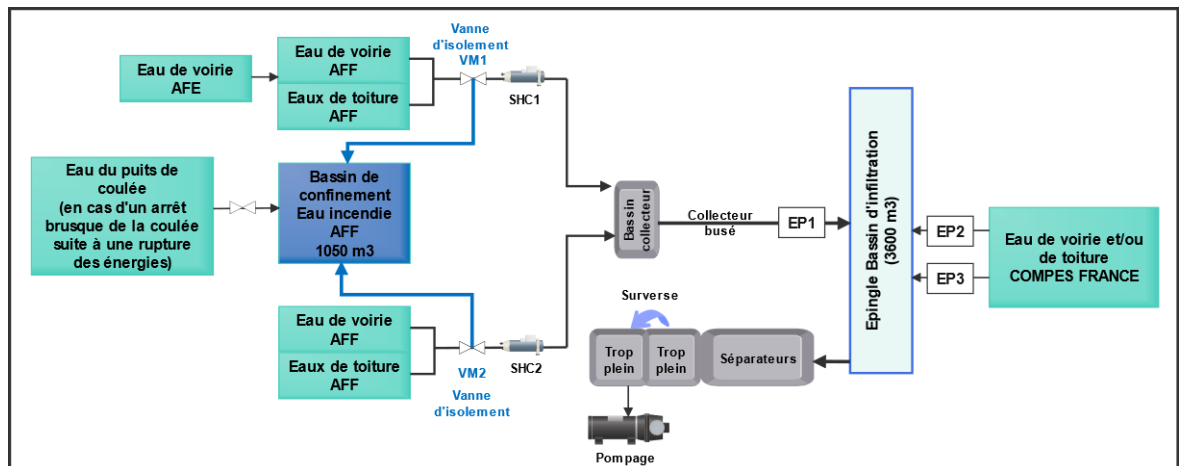
Le réseau de collecte est résumé comme suit :

Figure 7. Collecte des eaux pluviales

En cas d'incendie, une procédure sera mise en place afin d'obturer les regards du réseau des eaux usées, d'ouvrir les vannes manuelles vers le bassin de confinement des eaux incendie et d'appeler le prestataire extérieur afin de faire le pompage des eaux d'extinction incendie.

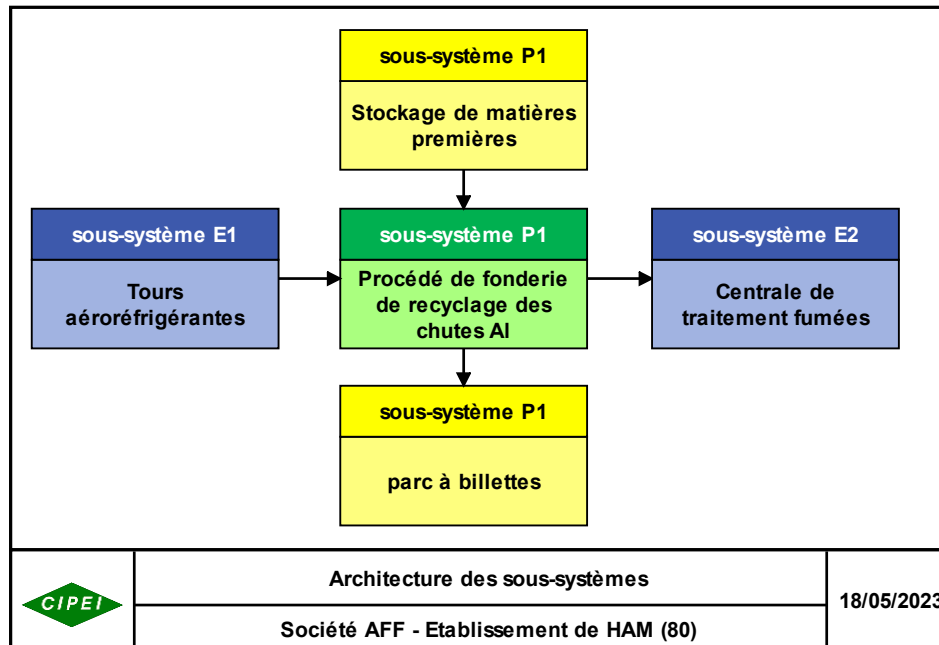
Schéma 2. Architecture du découpage fonctionnel en sous-systèmes.

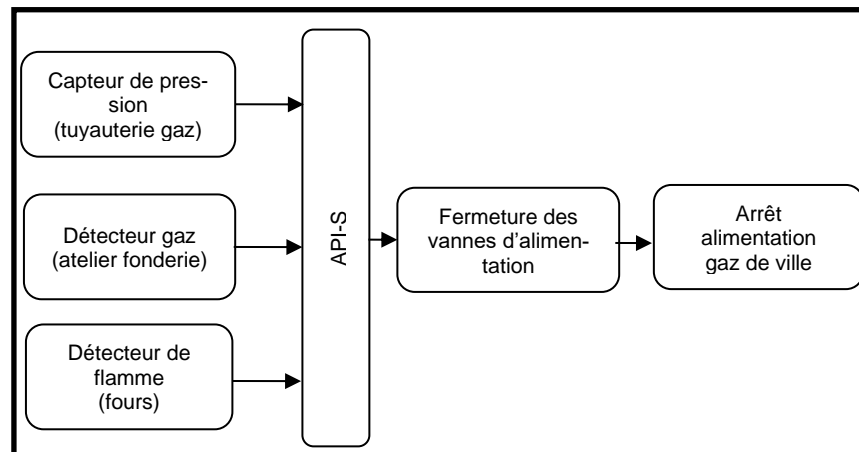
- Un **automate de sécurité API-S** (de type SIL 2) indépendant du système de conduite qui met en position de repli en cas de coupure de l'alimentation en gaz de ville des 4 fours via la fermeture des vannes situées au niveau des postes de détente gaz sur un défaut de pression. Par la configuration dans l'automate de sécurité des séquences logiques assurant les déclenchements partiels ou totaux de l'unité lors de l'apparition des défaillances du procédé et/ou des équipements, non maîtrisées par des actions correctives soit programmées, soit effectuées par les opérateurs avertis par les alarmes. Seule la maintenance qualifiée pourra accéder à l'API-S après qu'une analyse des causes sera réalisée. A l'heure actuelle, l'architecture de l'API-S n'est pas encore étudiée.

Figure 8. Schéma de principe de l'API-S

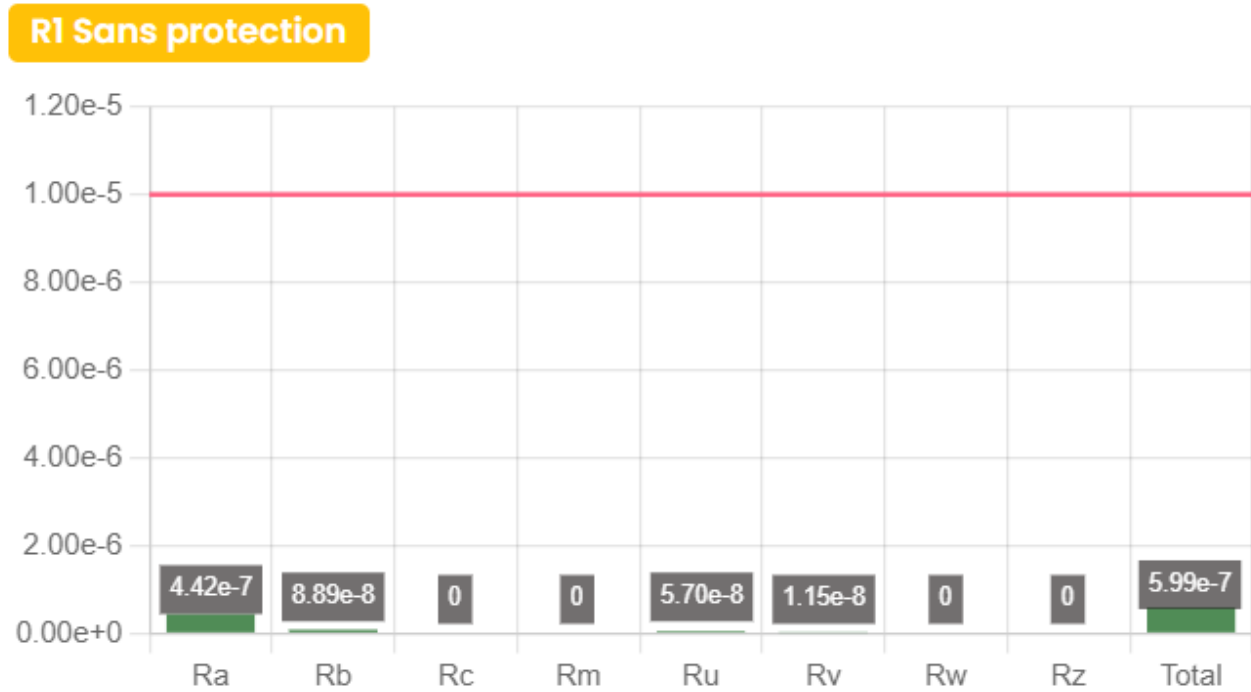
Risque de Perte de Vie Humaine R1 : STOCKAGE

Résultat de l'Analyse de Risque Foudre : Pas de protection nécessaire
